# Kulturdenkmale im Freistaat Sachsen - Denkmaldokument

**Obj.-Dok.-Nr.** 09272036  
**Kreis** Görlitz  
**Gemeinde** Leutersdorf  
**Anschrift** Siedlungsweg 2  
**Gem. \* Fl.-stck. \* Flur** Oberleutersdorf \* 380/16  
**Bauwerksname** Rittergut Oberleutersdorf II

## Kurzcharakteristik

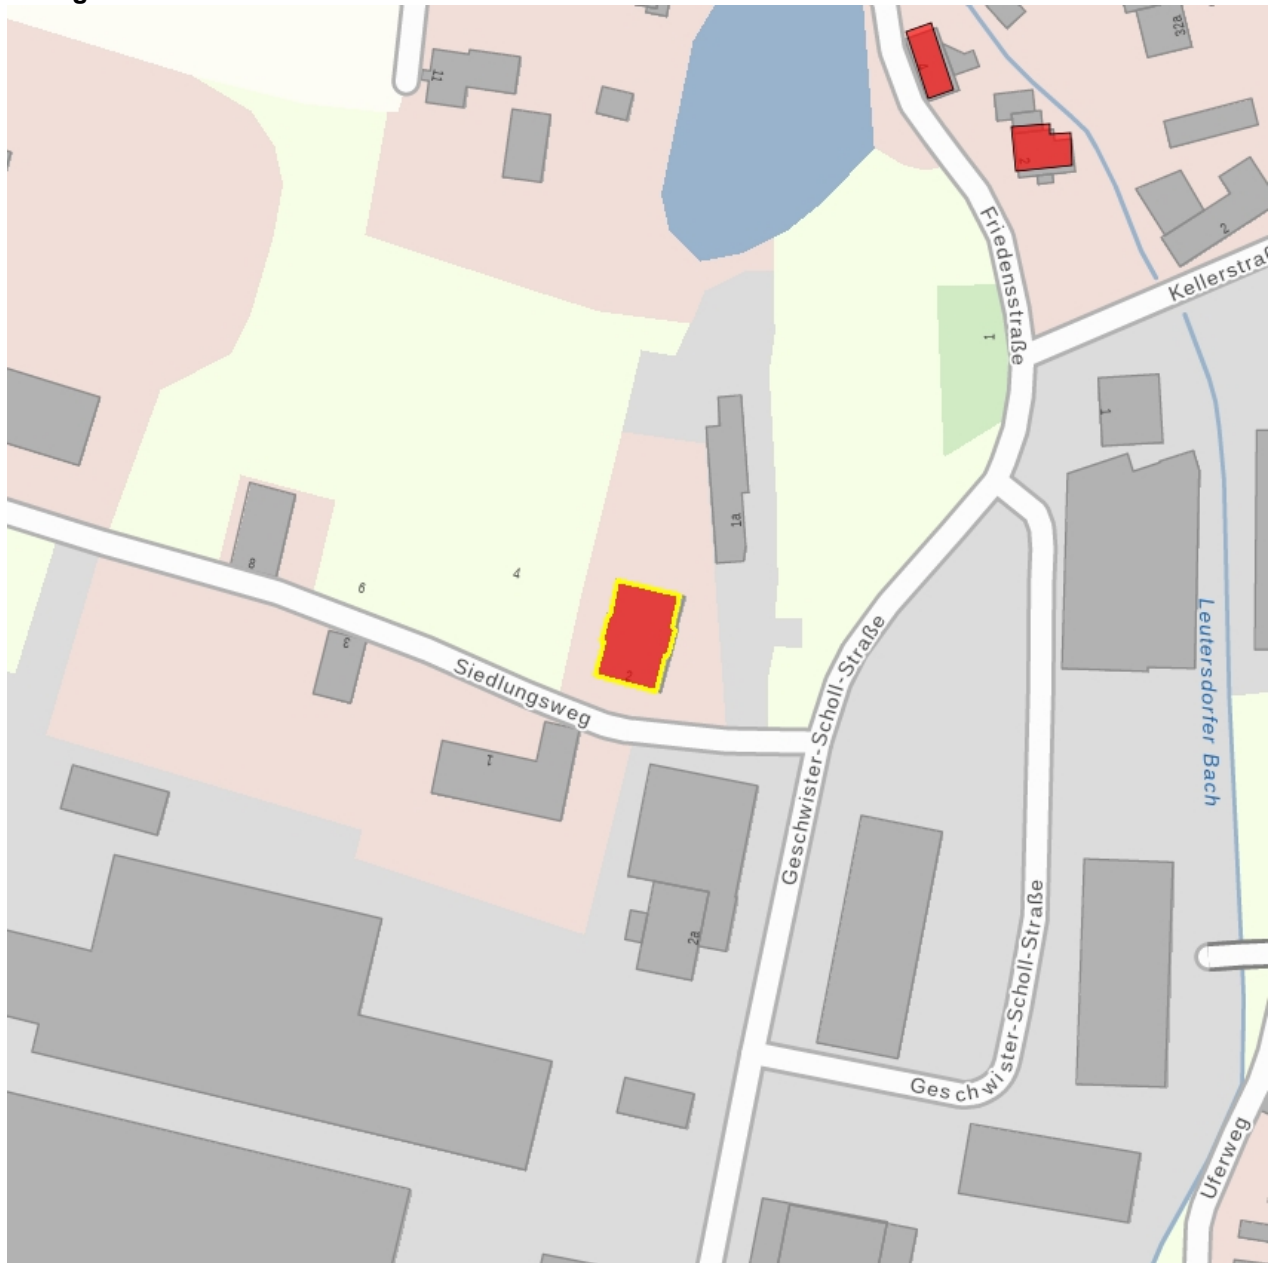
**Fotonummer** XXXIX/12/7  
**Aufnahmejahr**  
**Fotograf**  
**Beschreibung**

Herrenhaus des Rittergutes; stattlicher, barockisierender Bau nach Schönbacher Vorbild mit Mansarddach und risalitartig vorgezogenem Mitteltrakt (Zwerchhaus), Gliederung durch profilierte Gesimse und aufwendige Ecksäulen mit reichem, plastischen Bauschmuck, baugeschichtlich und ortsgeschichtlich von Bedeutung

Das Herrenhaus des ehemaligen Ritterguts Oberleutersdorf ist ein zweigeschossiger, verputzter Massivbau mit Mansardgiebeldach, errichtet 1828/29. Prägend für das äußere Erscheinungsbild ist zum einen die symmetrische Anlage der insgesamt neunachsigen Fassade, die auf der Hof- und Gartenseite durch einen stattlichen dreiachsigen Mittelrisalit mit großem Giebeldreieck wirkungsvoll betont wird. Beachtenswert sind zum anderen die mächtigen Dreiviertelsäulen aus Granit, welche die Gebäudeecken und die Risalite nicht nur einfassen, sondern in ungewöhnlich plastischer Weise akzentuieren. Für diese Elemente gibt es in der gesamten Region keine direkten Parallelen. Mit seiner im Ganzen noch dem 18. Jahrhundert verhafteten Stilistik ist das Oberleutersdorfer Schloss einer der auffallendsten Nachzügler des Barockstils in Ostsachsen und damit ein wichtiges Zeugnis für das Festhalten der Oberlausitz an tradierten Gestaltungsmustern. Das noch aus der Bauzeit stammende Mansarddach zählt zu den größten erhaltenen Dachwerken seiner Art in der südlichen Oberlausitz. Es lagert auf einem Ringbalken, die notwendige Aussteifung übernehmen liegende Stühle, die nach innen durch einen doppelt stehenden Stuhl unterstützt werden. Abgesehen von der verbrauchten Dachdeckung ist die Konstruktion durch Echten Hausschwamm und andere Holzschädlinge in ihrem Bestand bedroht, so dass dringender Handlungsbedarf besteht. Die geplante Instandsetzung ist entscheidend für den Fortbestand des zurzeit leer stehenden Gebäudes und seine künftige Nutzung. Der besondere Rang des Kulturdenkmals Siedlungsweg 2 in Leutersdorf beruht auf seiner baugeschichtlichen, künstlerischen und dokumentarischen Bedeutung. Es gehört zu den wichtigsten ländlichen Herrenhäusern der Oberlausitz aus dem 19. Jahrhundert mit einer stilgeschichtlich bemerkenswerten Sonderstellung.
